Anlage 12: Fotomappe der besichtigten Entlade- und Versorgungsstationen

1. Station Sosnovka, Inaugenscheinnahme 10.08.2019 vormittags, angemeldet

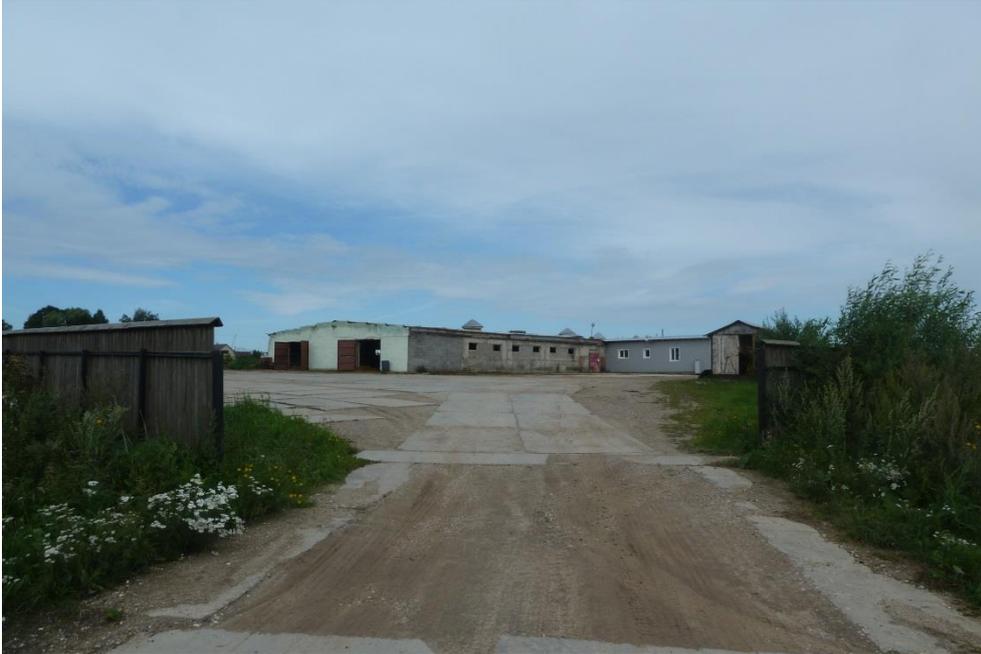
Unbefestigte Zufahrt auf das nur teilweise eingezäunte Gelände, ein Stallgebäude mit angrenzendem Sanitärbereich für Fahrer und Büro

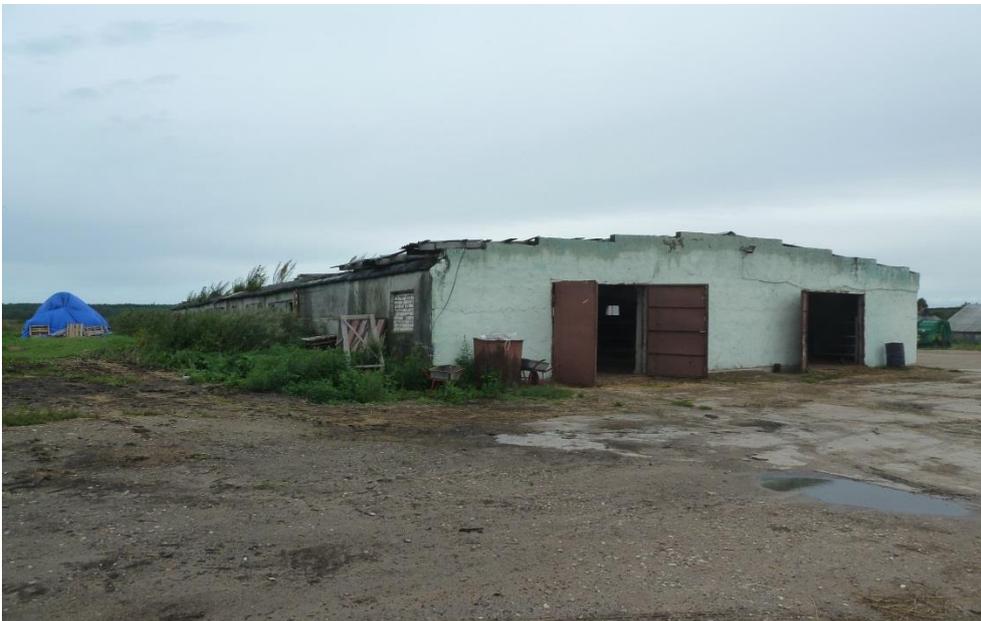
Stall mit zwei Zugangstoren und Treibgängen, Freifläche vor Stall teilweise mit Betonplatten befestigt, im Bild hinten links Heulager (Restbestände unter Folie), Lagerhallen für Heu und Stroh sind ebenso vorhanden
Bausubstanz des Stalles teilweise marode, Sanierungsbedarf

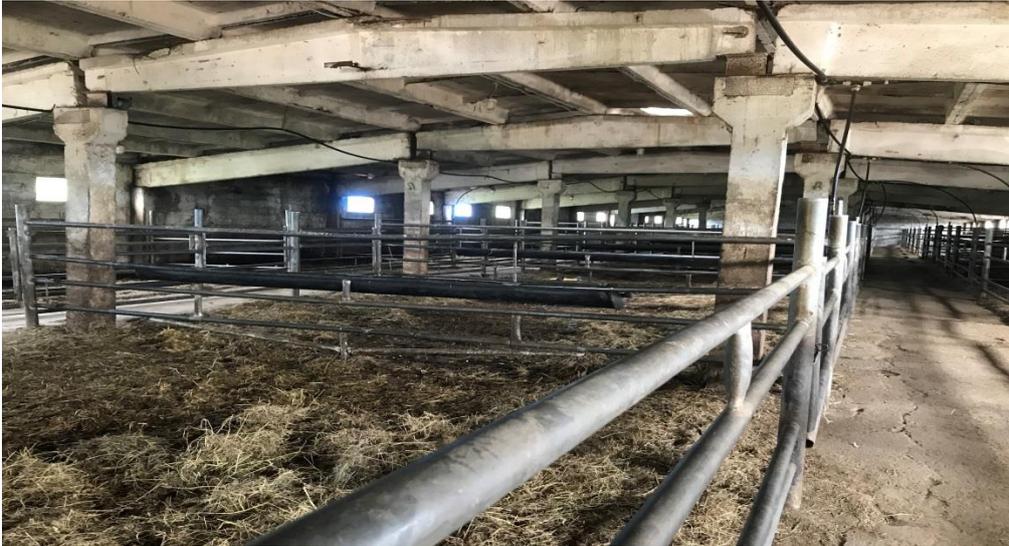
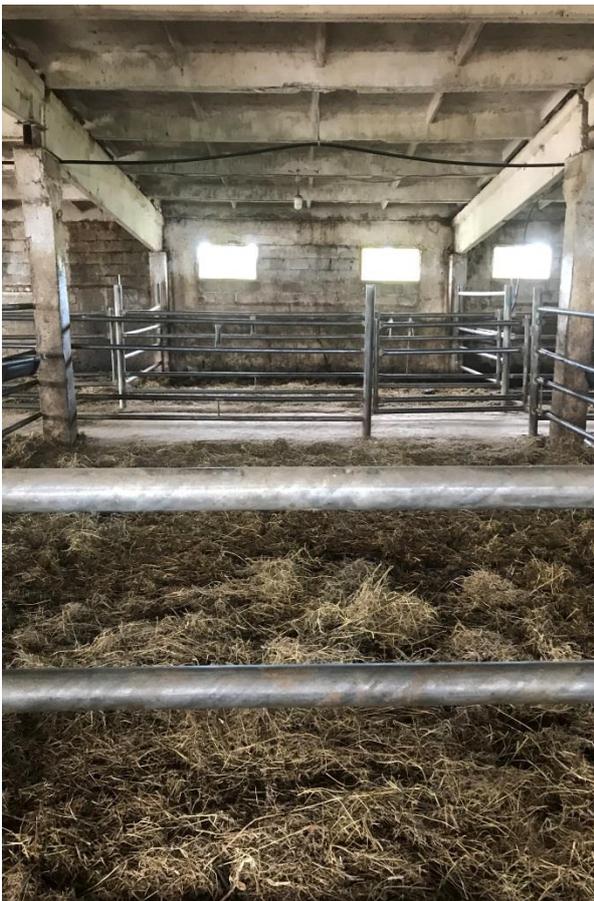
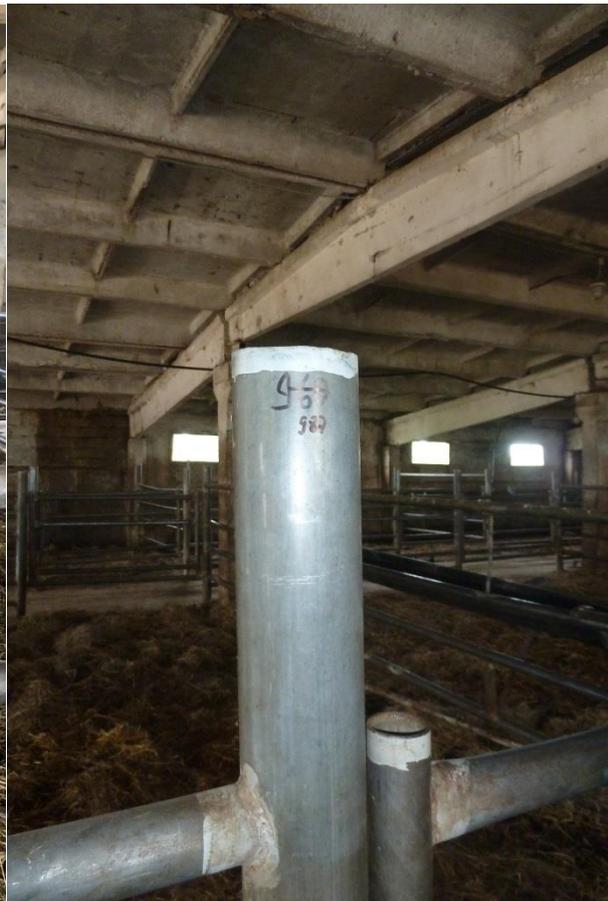
Innenansichten des Stalls: große Mittelboxen (36qm), links und rechts jeweils kleinere Boxen (18qm), Boxenabtrennung durch Rundstangengatter

Kennzeichnung der Tierpartien durch Kenntlichmachung am Boxengatter, keine weitere Dokumentation

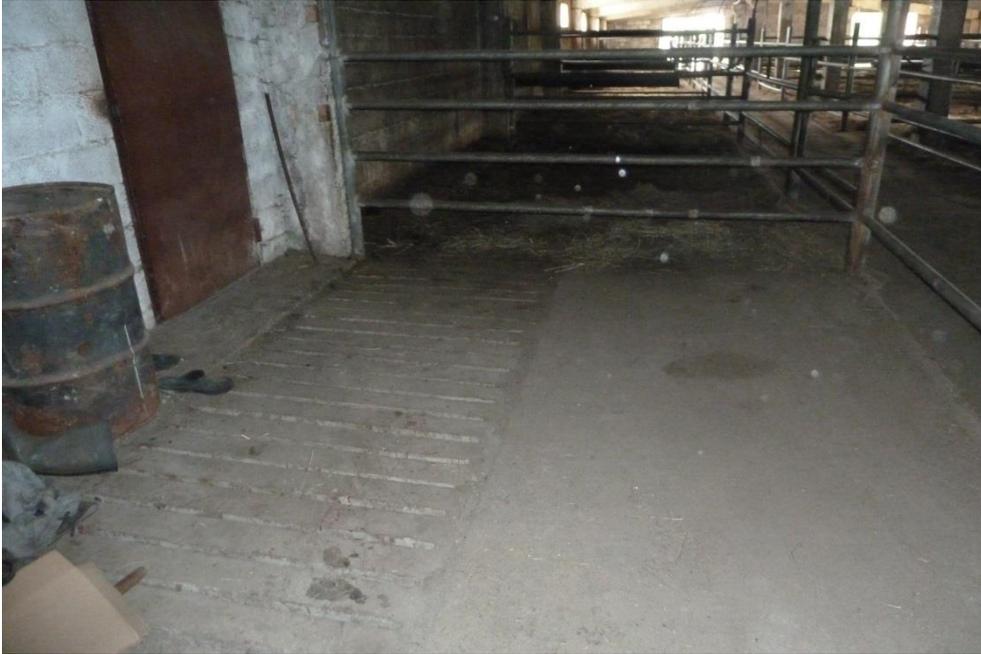
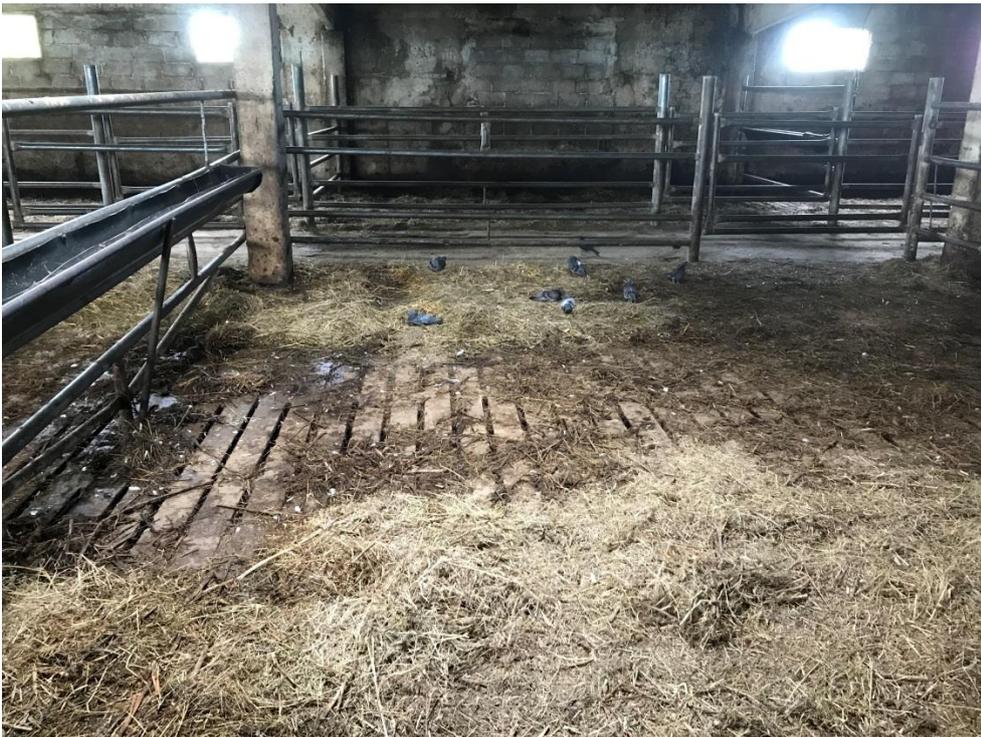
Boden in den Boxen jeweils zur Hälfte planbefestigt und mit Spaltenboden, keine regelmäßige Reinigung des Stalles nach Abgang der Tiere, Vögel können ungehindert durch offene Stalltüre und offene Fenster ein- und ausfliegen

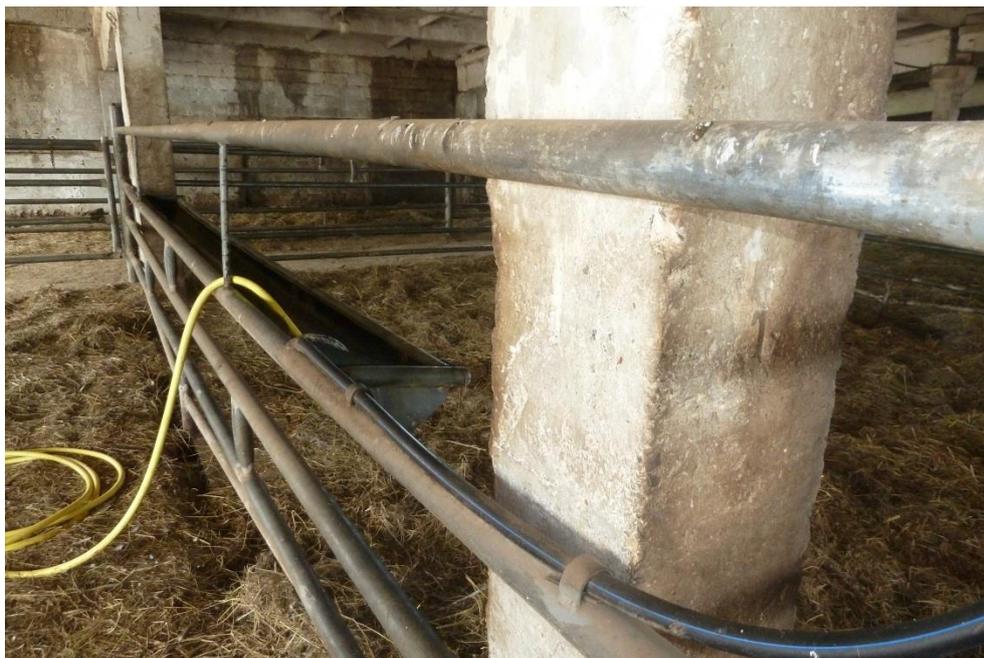
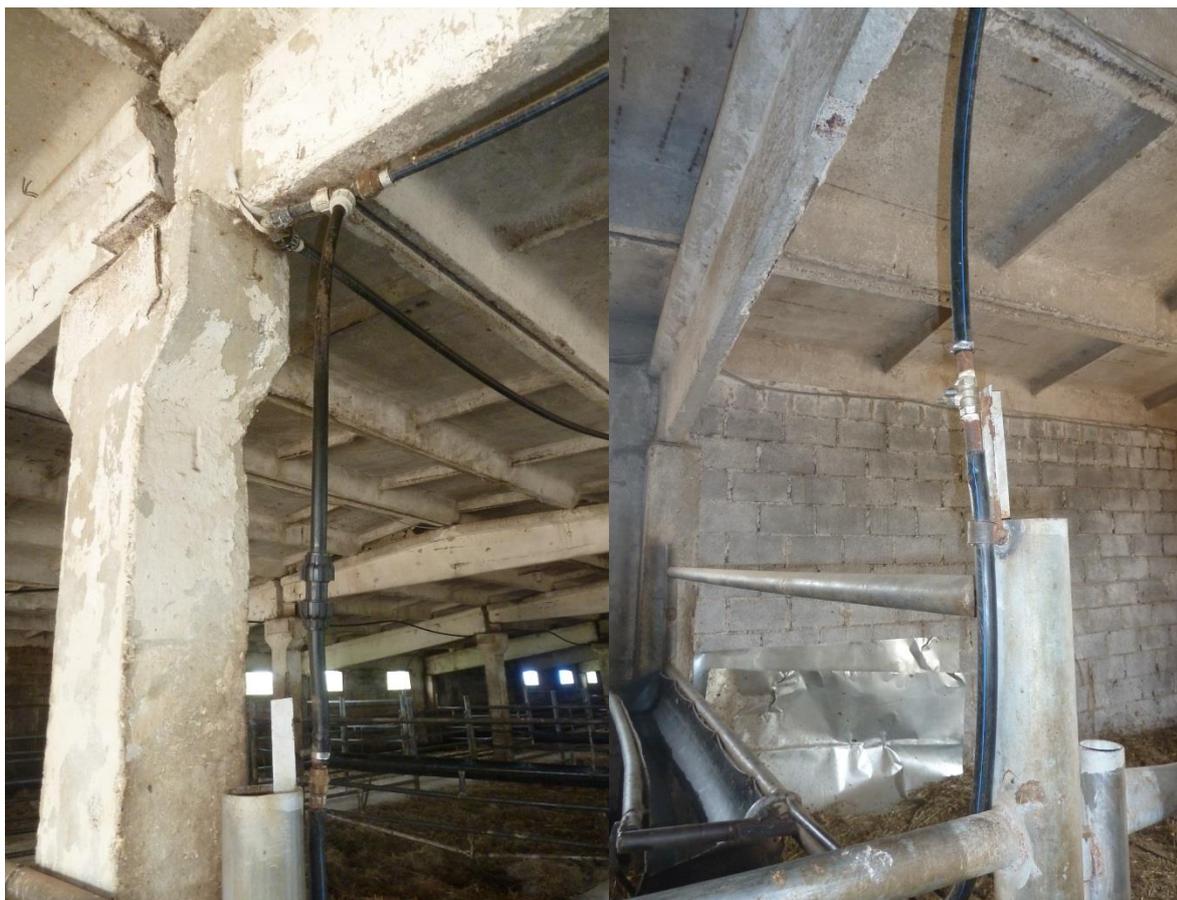
Wasserversorgung mittels Tränkebecken, jeweils 1 Becken für 2 Boxen, nicht isolierte Wasserleitung zu den einzelnen Becken

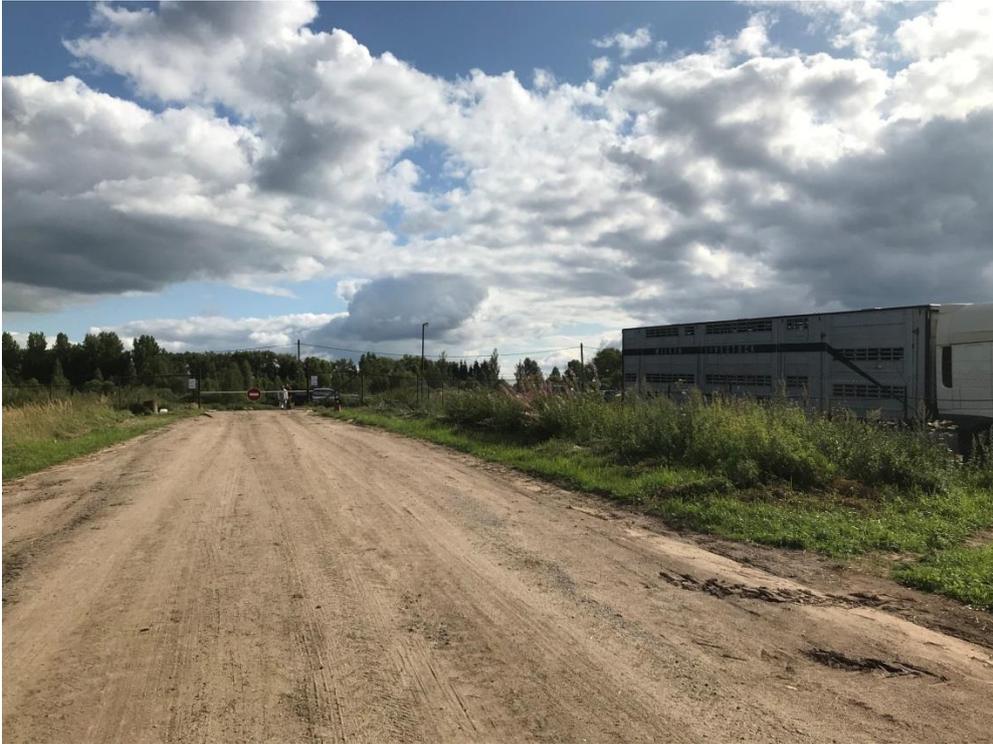
Unbefestigte Anfahrt zur Station, Station soweit erkennbar eingezäunt, LKW-Parkplatz innerhalb des Geländes

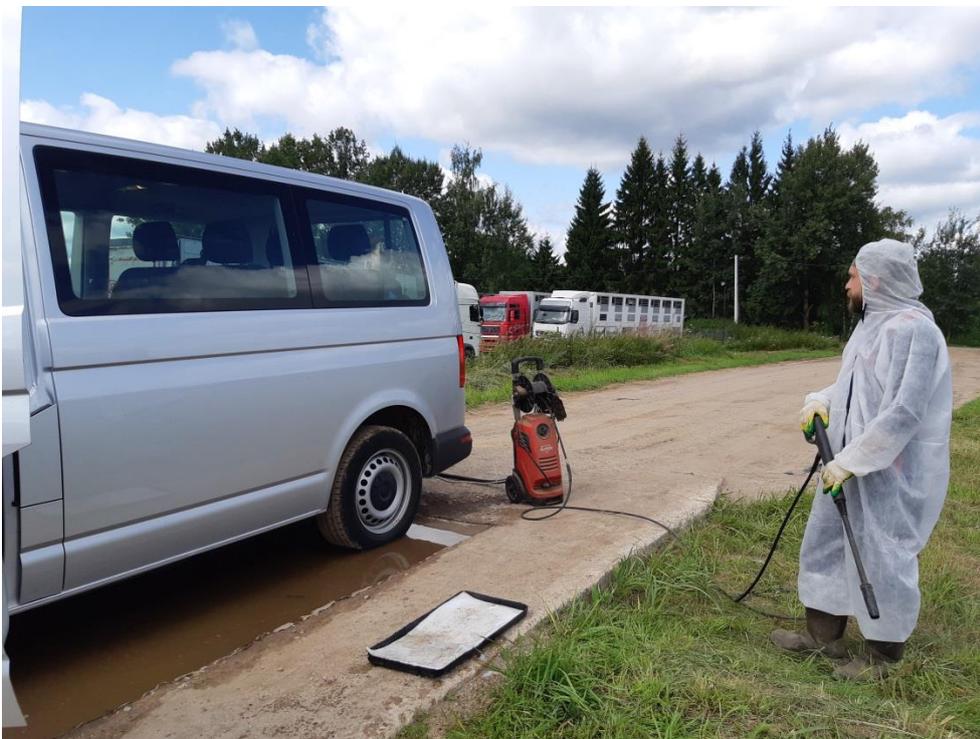
Fahrzeugdesinfektion mittels Durchfahrwanne und Sprühanlage, Stiefeldesinfektion mit Matte

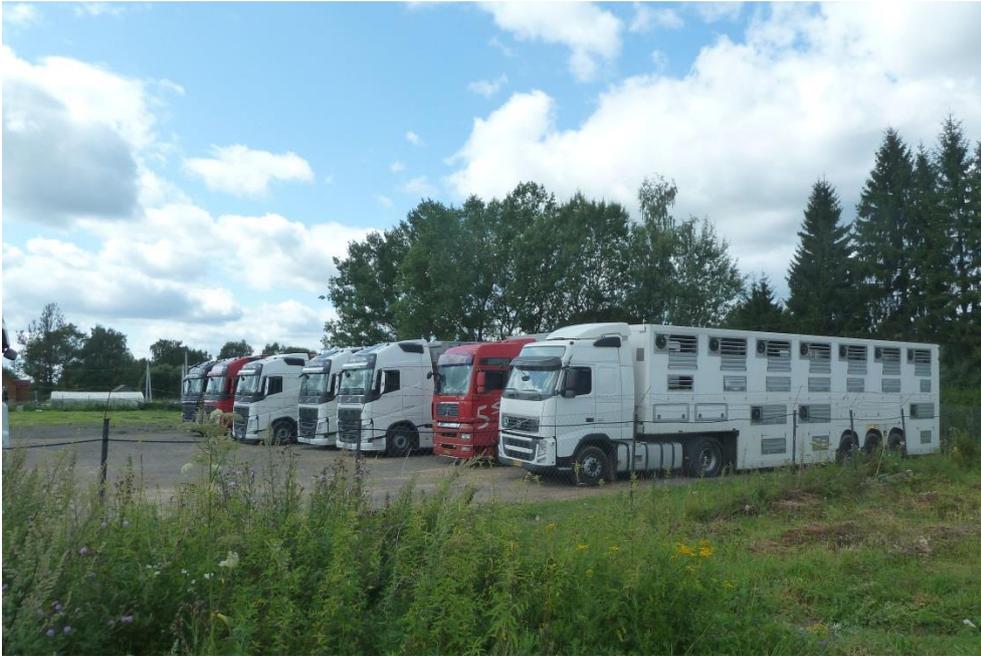
LKW-Parkplatz innerhalb des eingezäunten Geländes,
zum Zeitpunkt der Inaugenscheinnahme insgesamt 14 abgeladene LKW
vorgefunden, Laderampen teilweise halb aufgeklappt

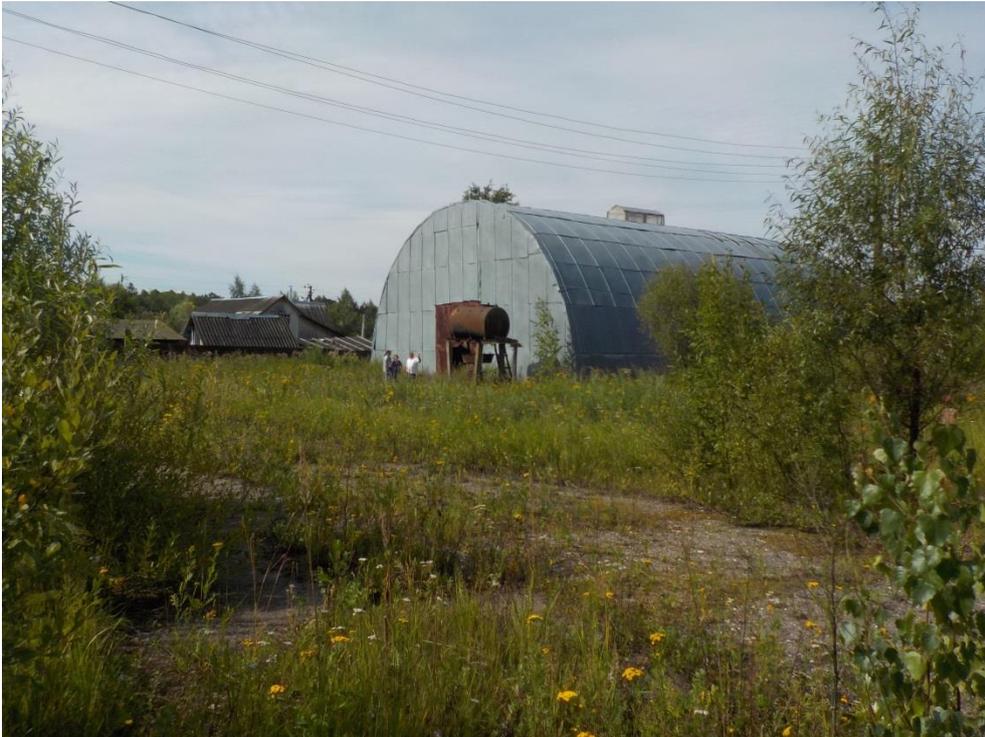
Doppelwandige und ungedämmte Wellblech-Rundbogenhalle, seit 2012 nicht mehr genutzt, Lichtschacht in der Mitte des Daches

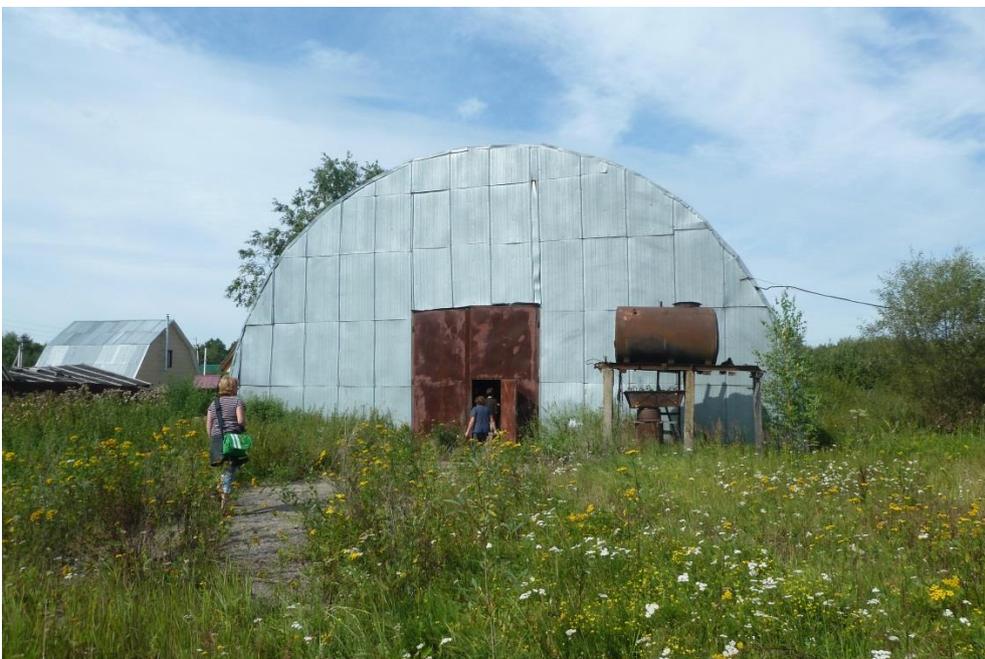
Freifläche vor Halle mit weitgehend überwuchelter und lückenhafter Asphaltdecke, Anfahrt zur halle nicht asphaltiert

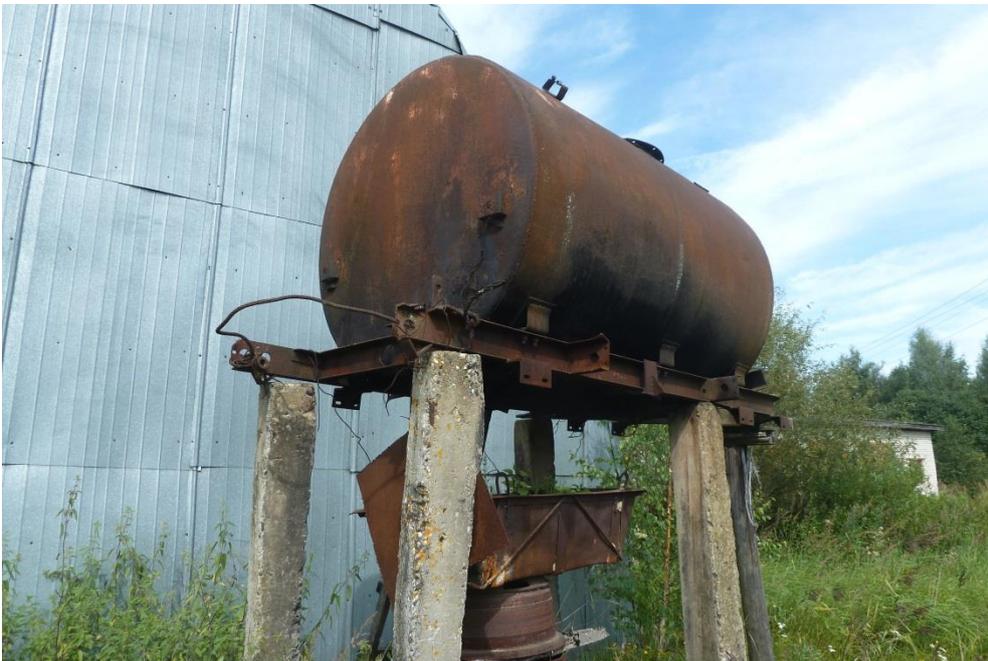
Wasserversorgung der Tiere bis 2012 über Wassertank vor der Halle und manuelle Tränkung durch Büten in den Boxen, Feuerstelle unter dem Tank, um im Winter das gefrorene Wasser auftauen zu können

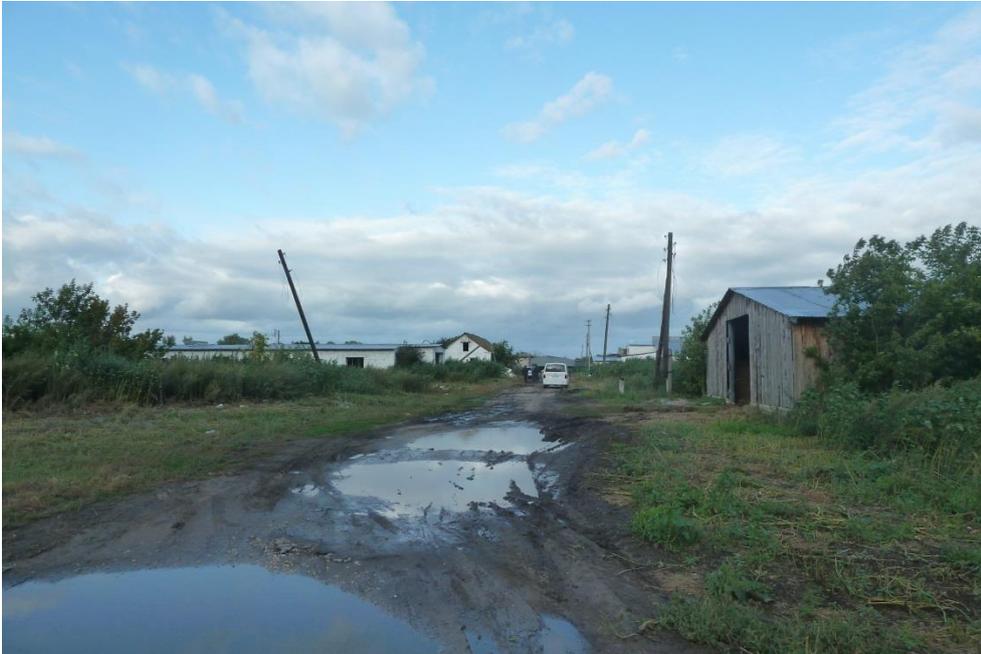
Unbefestigte und stark ausgefahrene Zufahrt auf das Gelände der Farm

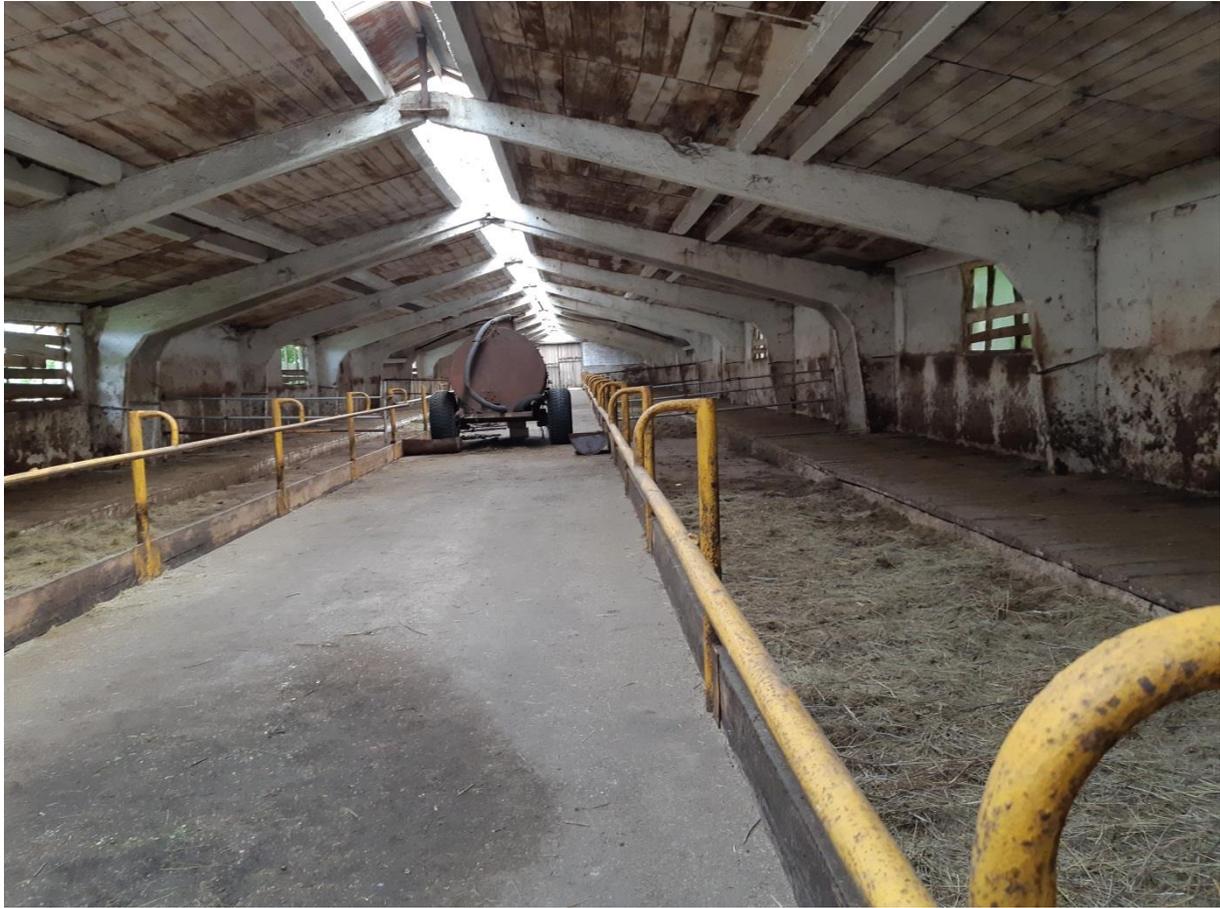
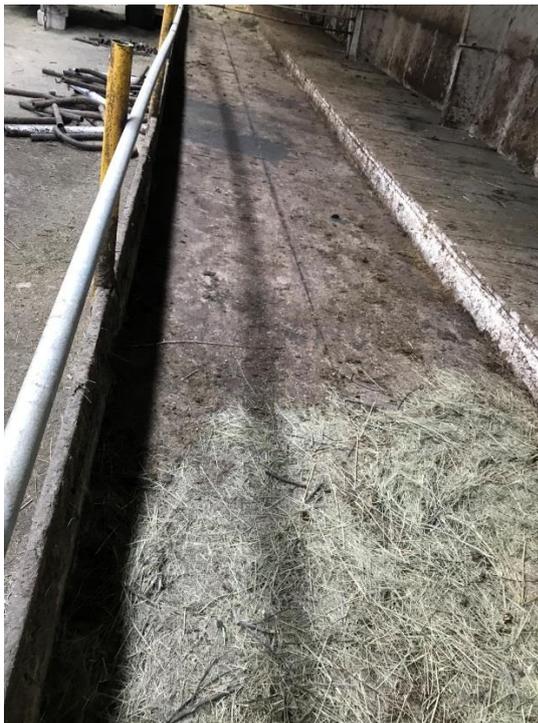
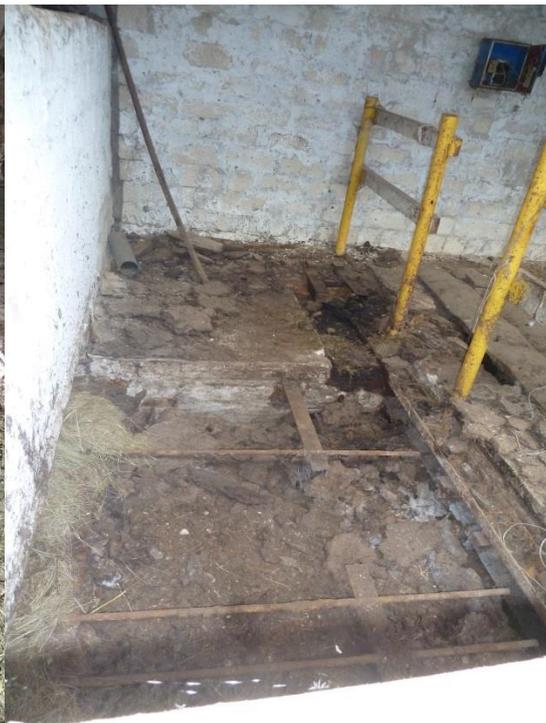
Stall 1: Mittelgang als Futtergang mit Großboxen beidseits, Liegebereich der Tiere mit Plankenboden, Fressbereich mit defektem Mistschiebersystem, keine Tränken

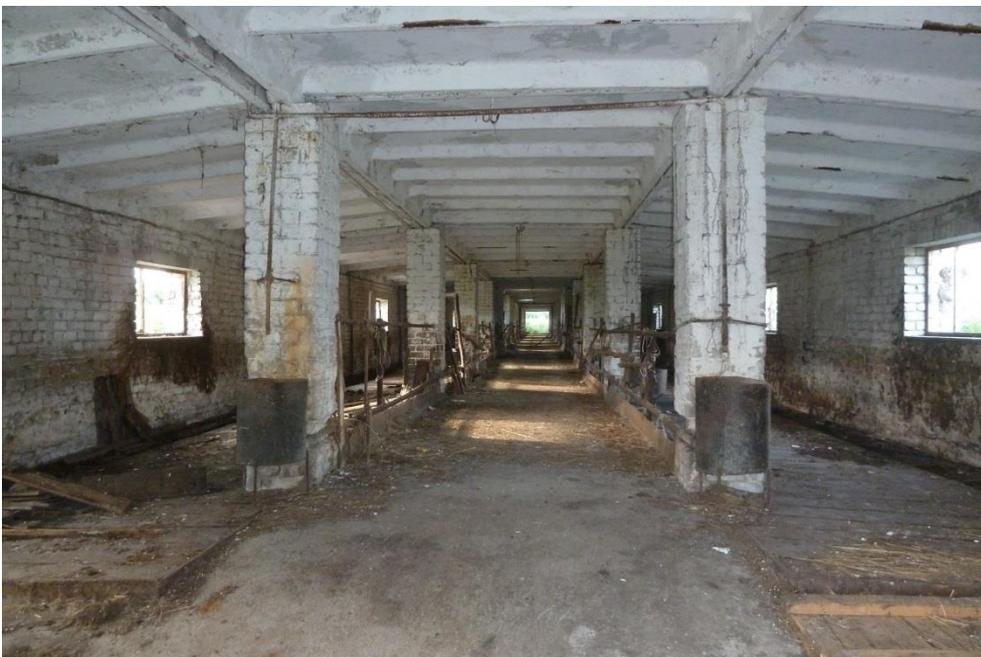
Innenansicht des Kälberstalls, Inneneinrichtung defekt und teilweise verrottet

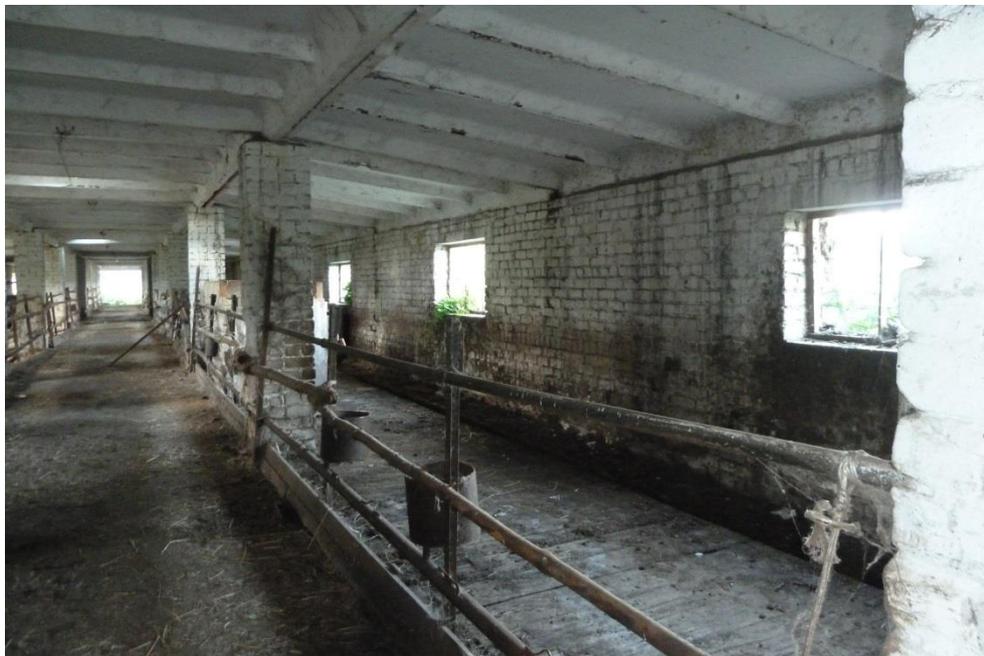
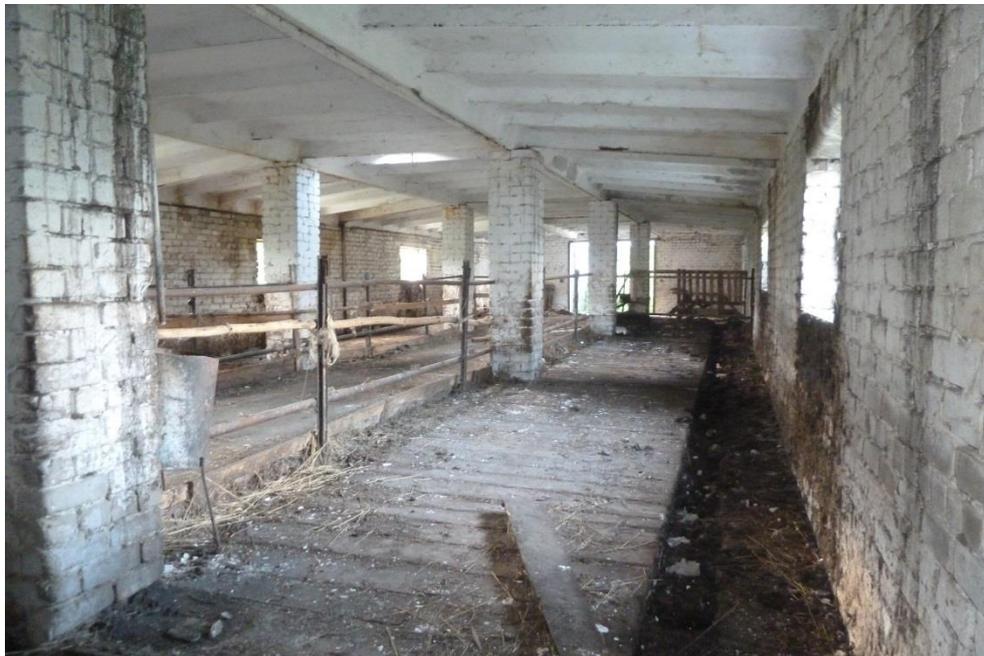
Kälberstall mit alten, stark verrosteten Tränkeemern (Metall, fest installiert),
starke Verschmutzung der ehemaligen Buchten

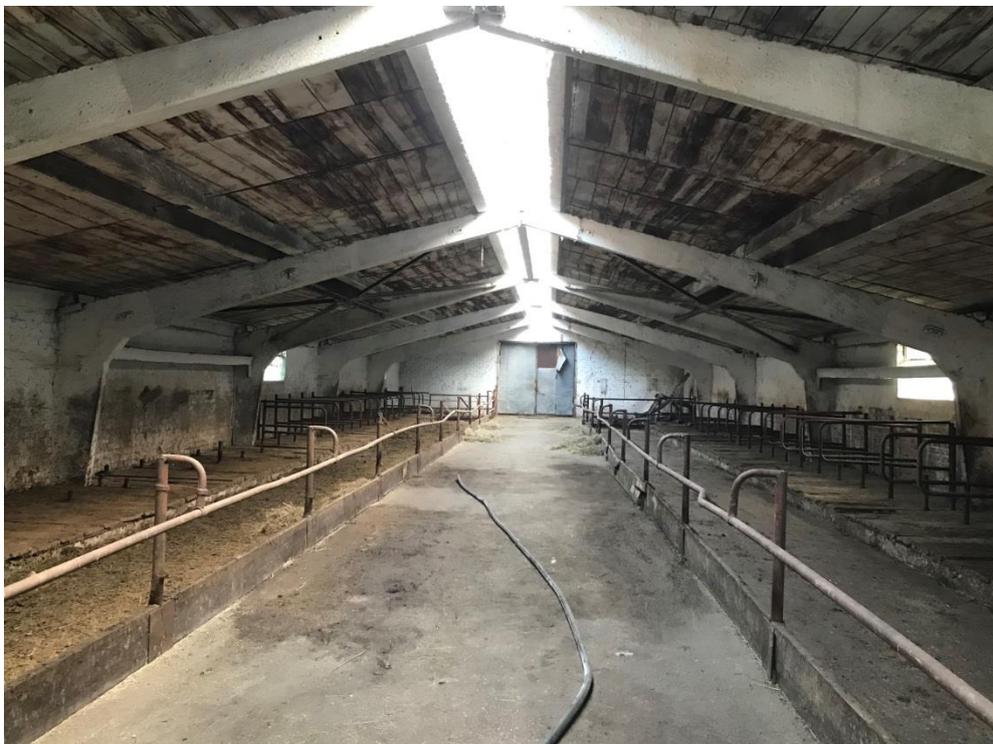
Stall 3: Demontage der alten Liegeboxenabsperrungen, Stallumbau ähnlich wie in Stall 1 vorgesehen (Großboxen mit planer Holz-Liegefläche und Freßbereich zum Futtergang hin, keine Tränken installiert)

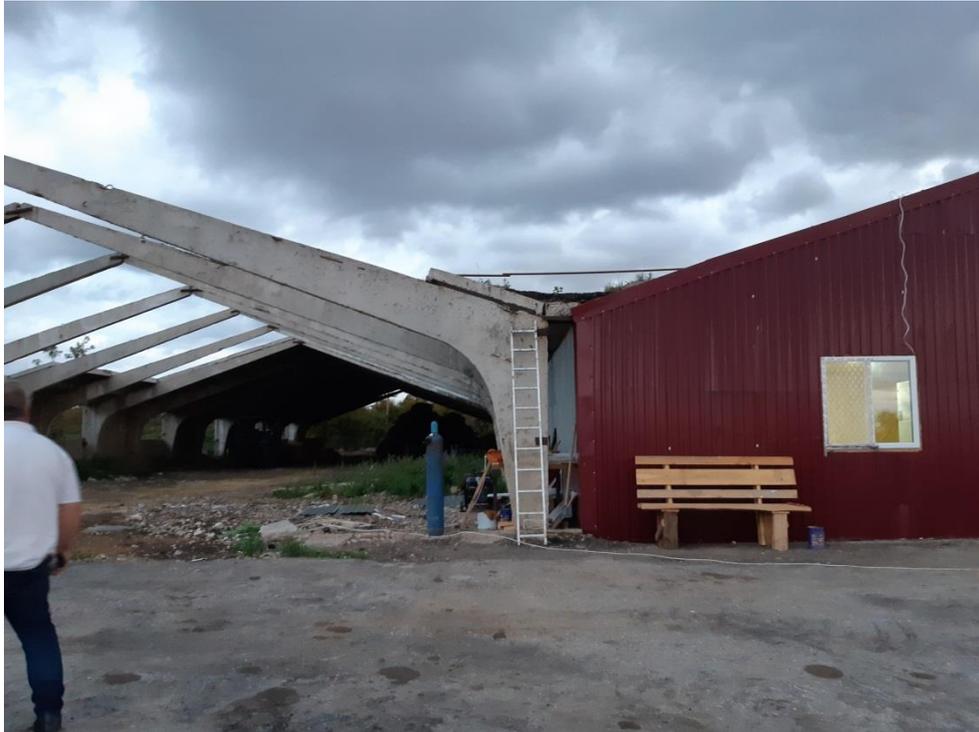
Hallengerüst an den Stall angrenzend links mit nur teilweiser Dachabdeckung, als Heulager im hinteren Bereich genutzt

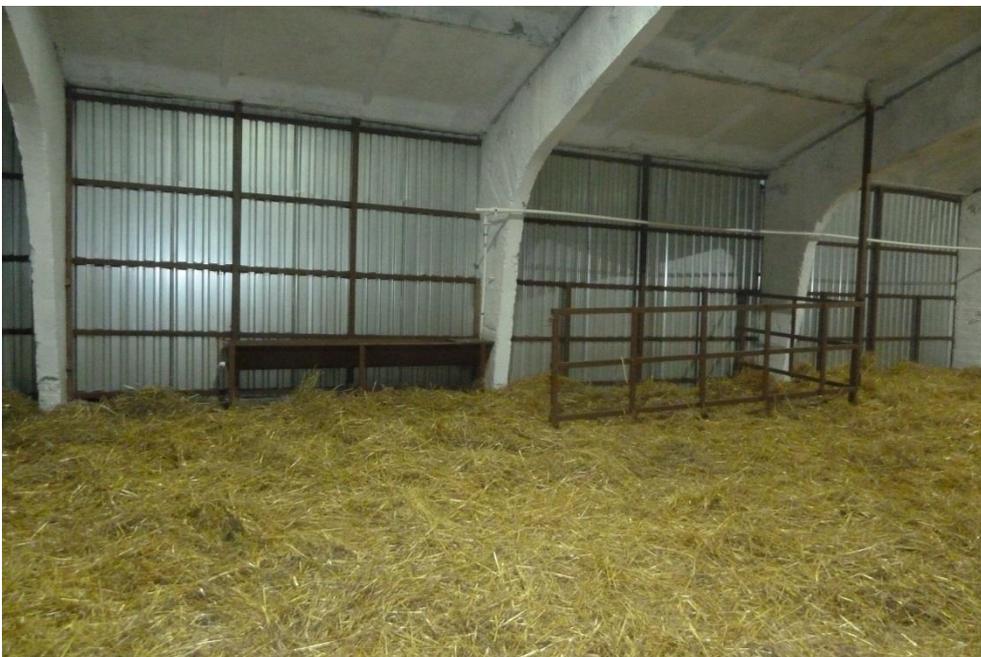
Tränkebecken, Wasserzulauf über Rohrleitung, für Boxengröße a ca. 32-35 Tiere zu klein bemessen

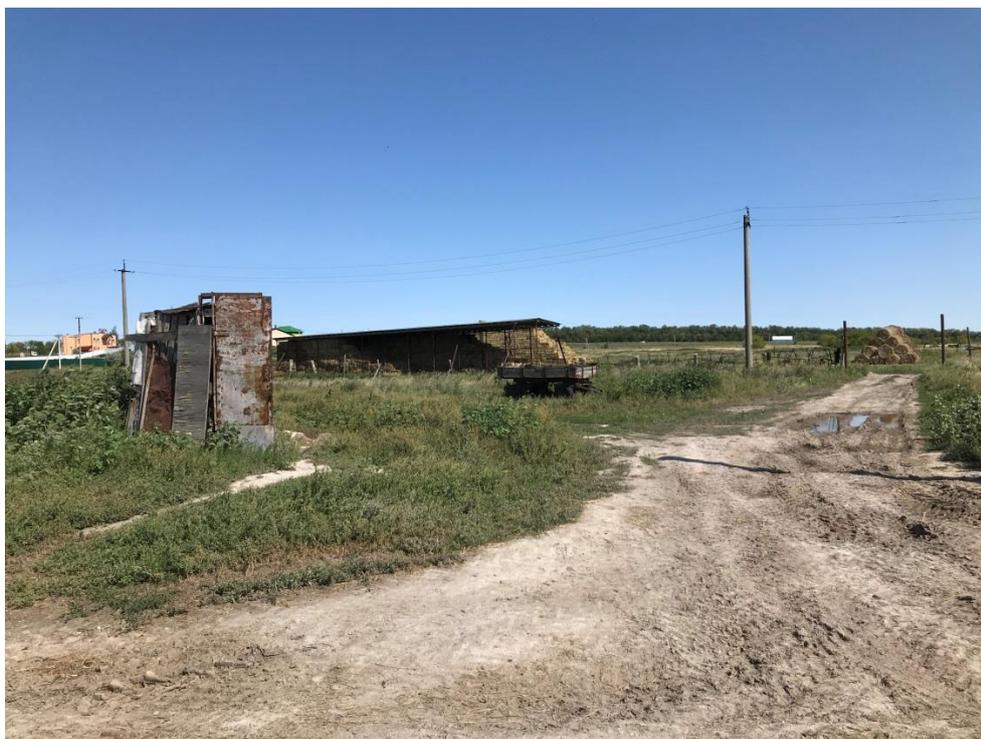
Heulager auf einem landwirtschaftlichen Betrieb ohne angemessene Stallungen, , nur teilweise Abdeckung der Heuvorräte

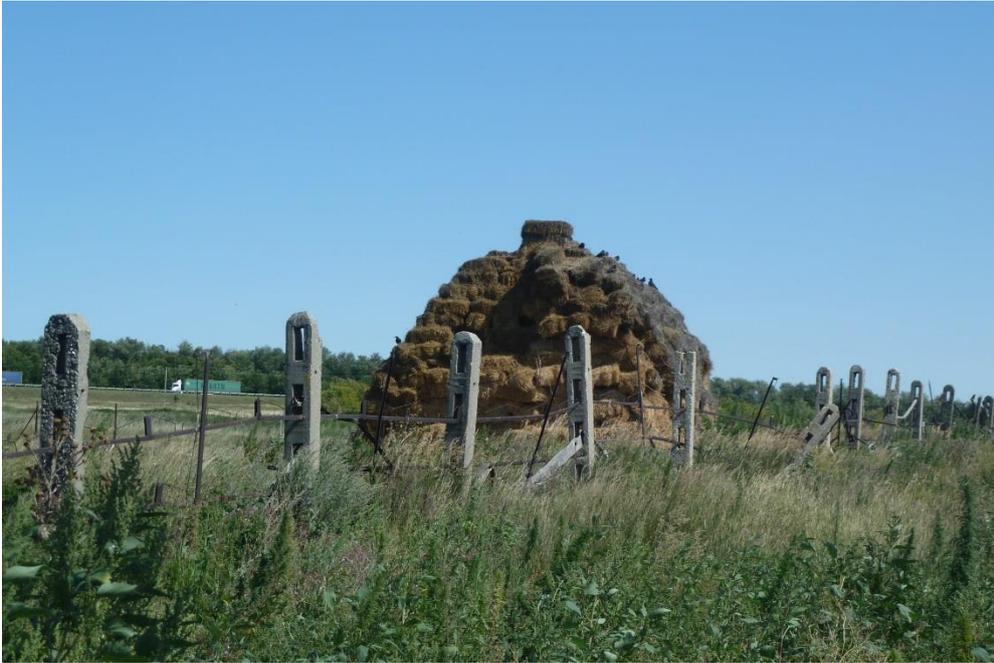
Große Berge von aufgesetztem Heu völlig offen gelagert, beginnende Verrottung des Heus, von Vögeln als Sitzplatz genutzt
