**Besichtigung von Entlade- und Versorgungsstationen gemäß der  
VO (EG) 1/2005 in der Russischen Föderation, die in  
Transportplänen zu Langstreckentransporten angegeben werden  
(9. bis 14. August 2019)**

**G) Kurzbeschreibungen der einzelnen vorgefundenen Stationen und Abgleich mit den rechtlichen Vorgaben nach der VO (EG) 1/2005**

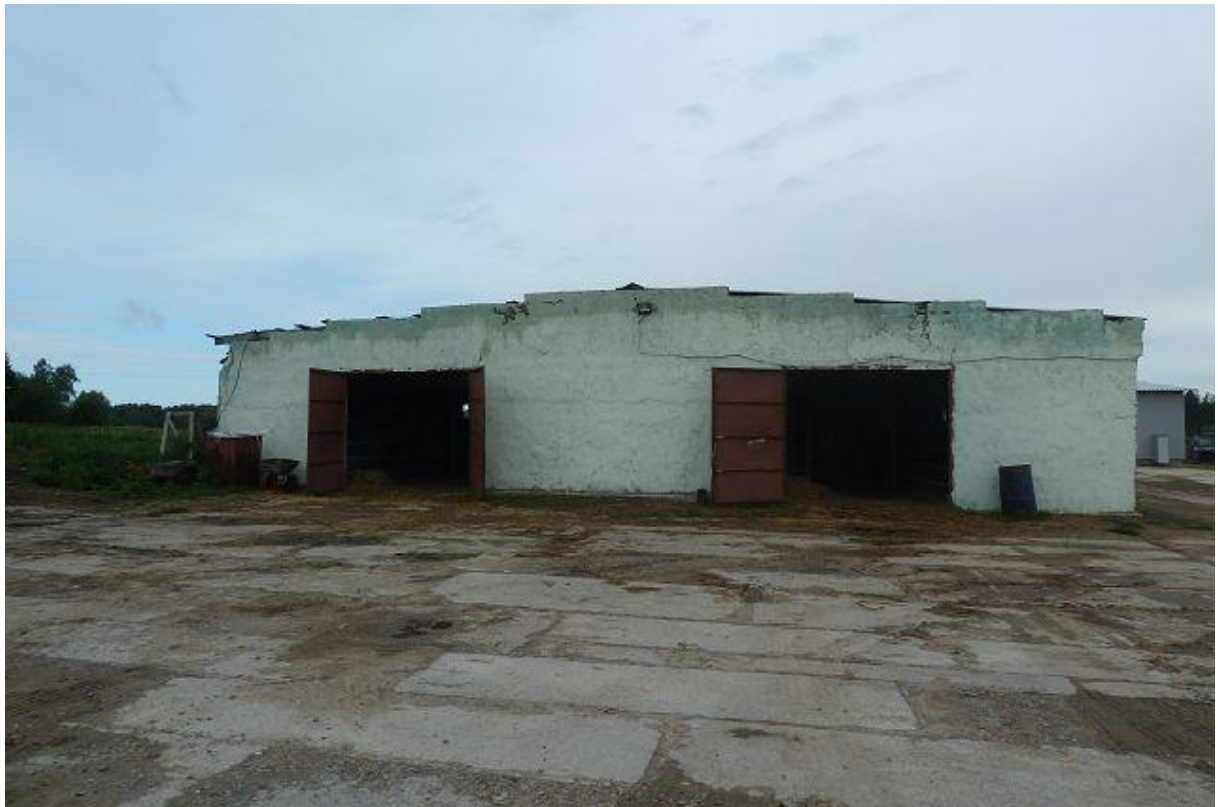
*Bild 1: Zwei Zugänge zum Stall – Station Sosnovka*

Die Gebäude der Station (Wohnhaus, ein Stall, Anbau am Stall mit Sanitäreinrichtungen für Fahrer, Gebäude zur Lagerung von Futter und Einstreu) befinden sich auf einem nur teilweise umzäunten weitläufigen Areal.

Die Nutzung der Entlade- und Versorgungsstation Sosnovka mit dem Betreiber Wlad Ivanov, ist im Sinne der VO (EG) 1/2005 vorbehaltlich baulicher Verbesserungen des Stalles (u.a. Gewährleistung der Wasserversorgung im Winter) und des Außengeländes, sowie einer detaillierten Dokumentation möglich. Mit einem Anmelde- und Reservierungssystem wären Überbelegungen und lange Wartezeiten von LKWs zu vermeiden.

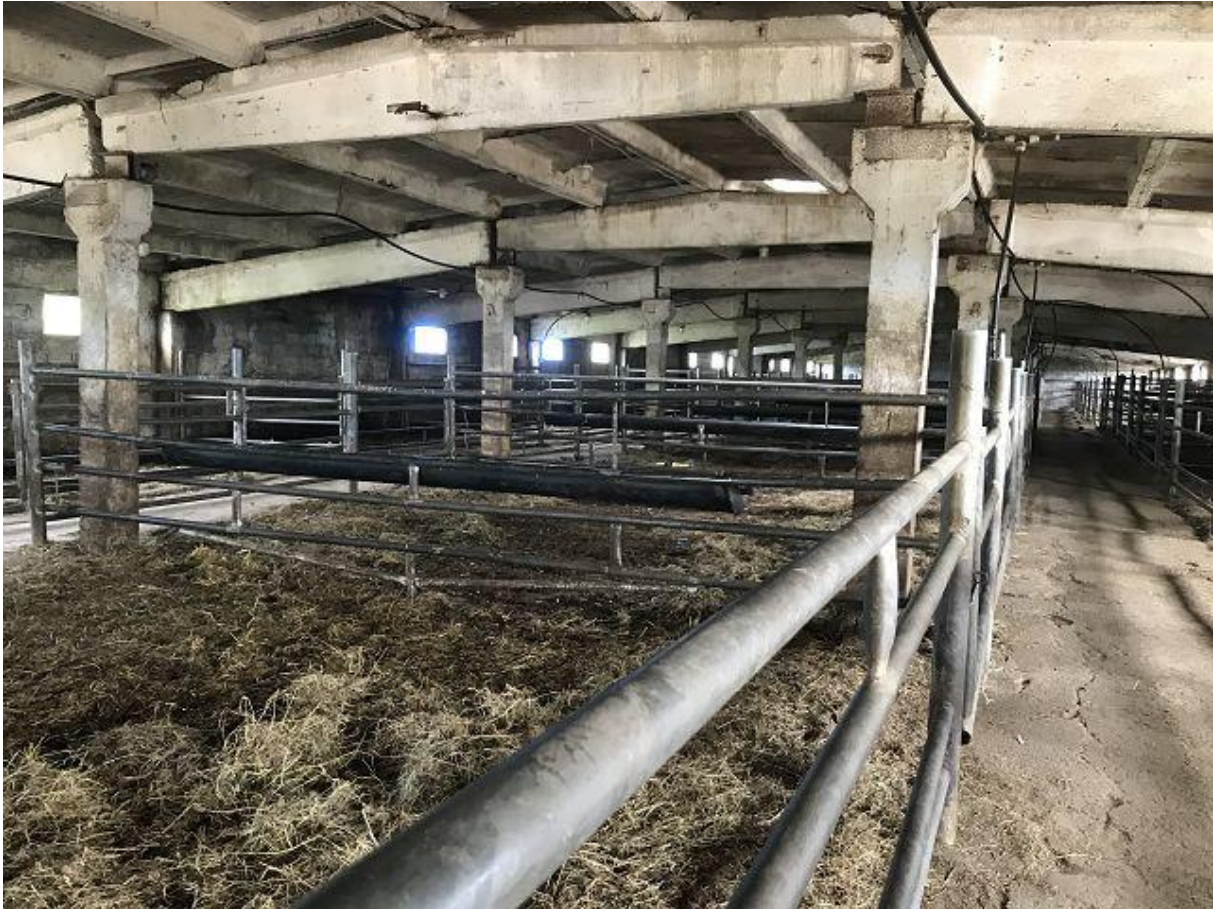
*Bild 2: Innenansicht des Stalls – Station Sosnovka*

Im Stallgebäude befinden sich 36 Boxen, die durch Rundstangengatter voneinander abgetrennt sind. Der Untergrund der Boxen ist zum Teil planbefestigt und zum Teil mit Spaltenböden ausgelegt, die Gülle wird über Güllekanäle unter den Spaltenböden abgeleitet. Die nutzbare Fläche für den Aufenthalt von Tieren im Stall beträgt ca. 865qm.

Die Wasserversorgung erfolgt für jeweils zwei Boxen durch große Tränkebecken, die durch eine ungedämmte wie nicht beheizte Rohrleitung mit Wasser gefüllt werden. Es bleibt offen, ob die Wasserversorgung im Winter gewährleistet ist. Kranke und verletzte Tiere werden in den ersten Boxen des Stalls untergebracht. Die tierärztliche Versorgung der Tiere erfolgt durch den Betreiber (Tierarzt). Die Station kann mit und ohne vorherige Anmeldung jederzeit angefahren werden.

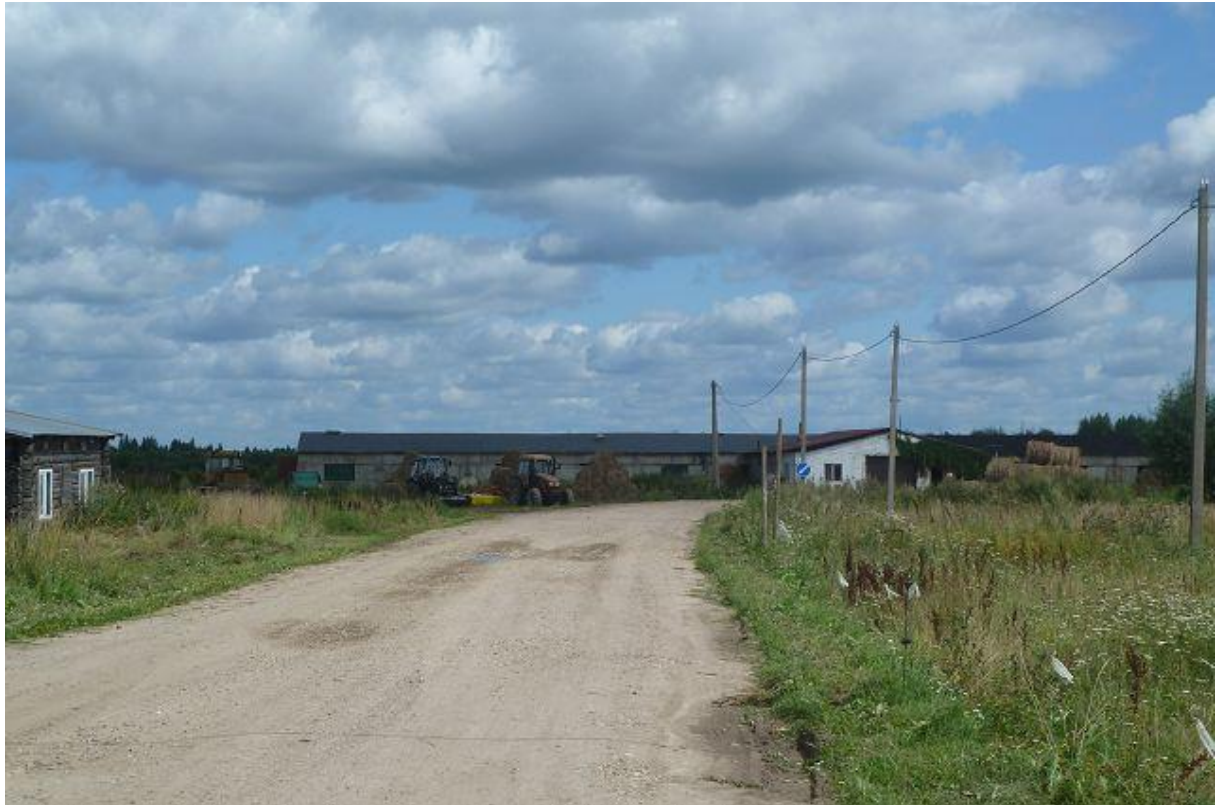
*Bild 3: Stall – Station Zyuz´ki*

Die Stallungen befinden sich auf einem umzäunten, nicht befestigten, weitläufigen Areal. Landwirtschaftliche Tierhaltungen in der näheren Umgebung gibt es nicht. Eine große Fläche zum Parken der LKWs steht außerhalb des eingezäunten Areals zur Verfügung.

Eine Aussage über eine rechtskonforme Nutzung der Entlade- und Versorgungsstation nach VO (EG) 1/2005 ist derzeit nicht möglich.

Die Ausführungen des Betreibers zum Stall, zur Innenausstattung (Anzahl der Boxen und Aufbau der Boxen), zu den Kapazitäten und zum Management der Belegungen sind mit Blick auf die von ihm selbst gemachten Fotos und Videos am Tag der versuchten Inaugenscheinnahme, die gesehenen/sichtbaren Fakten (z.B. Anzahl der abgeladenen LKWs auf dem Parkplatz) und auch auf die nachgesandten Dokumente nicht plausibel.

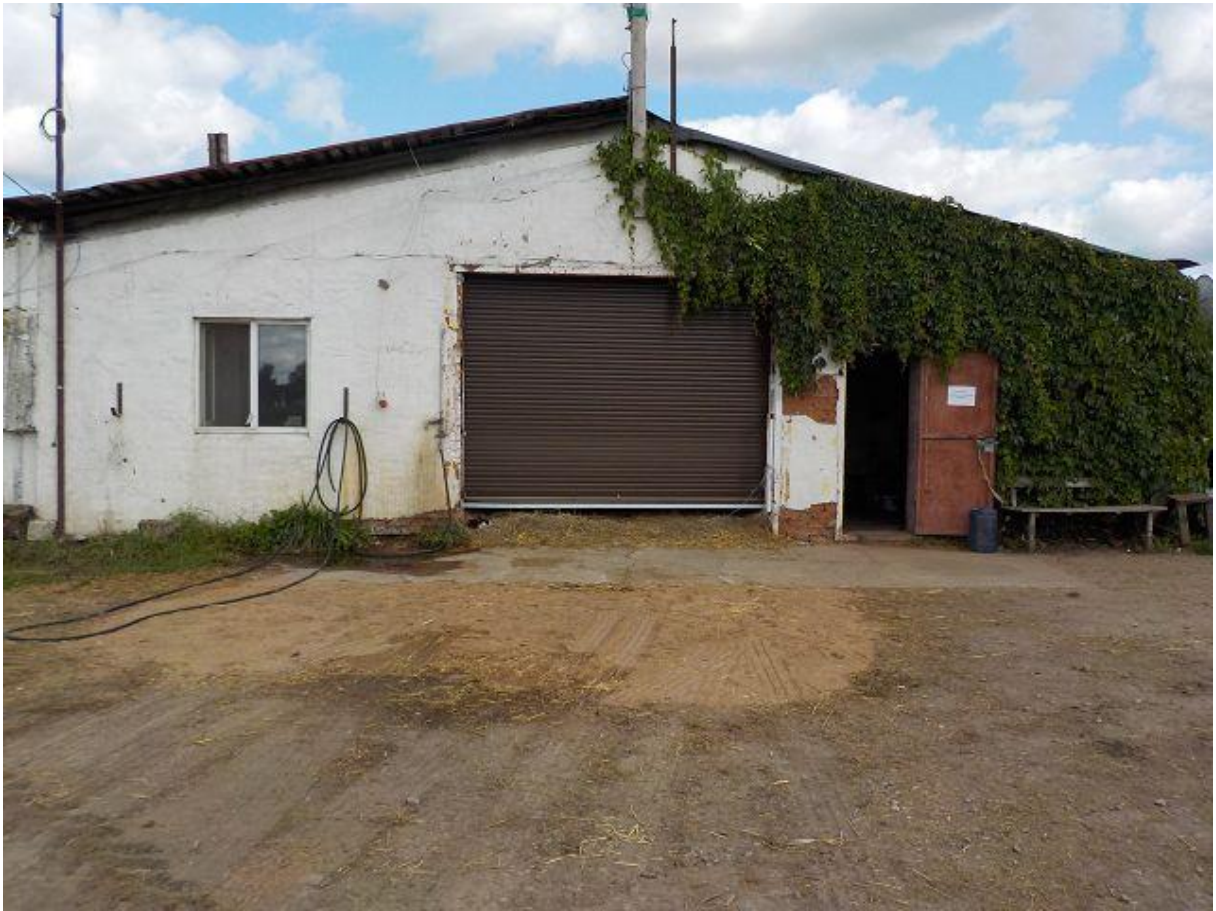
*Bild 4: Zugang zum Stall – Station Zyuz'ki*

Zu den Stallungen können keine Beschreibungen gemacht werden, da eine Inaugenscheinnahme der Stallungen verweigert wurde. Der Zugang zu den beiden sichtbaren Ställen war durch eine bewachte Absperrung ca. 50m vor dem ersten kleinen Stallgebäude blockiert.

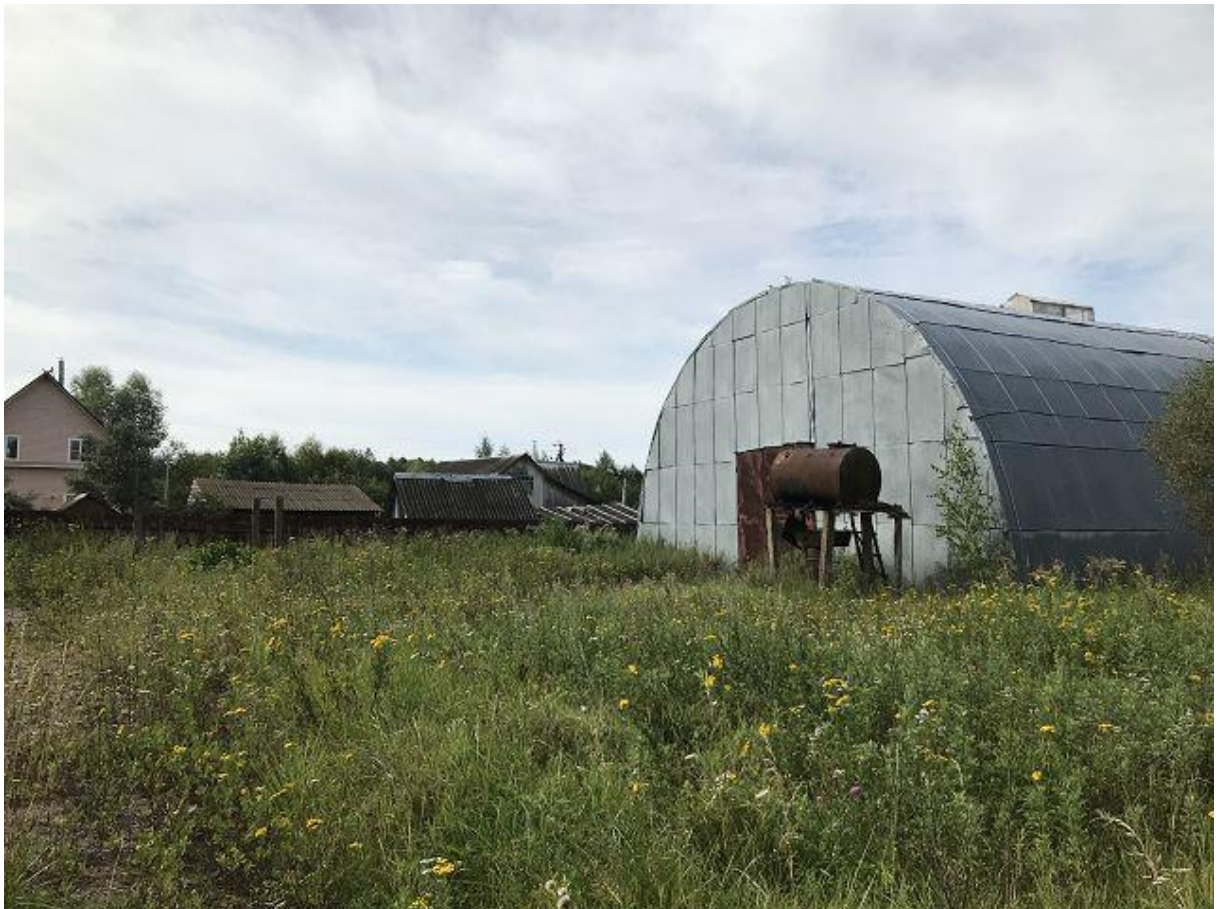
*Bild 5: als Stall genutzte Rundhalle – Station Gagarin*

Es handelt sich um eine doppelwandige, ungedämmte Wellblech-Rundbogenhalle. Für hohe und tiefe Temperaturen fehlte eine zusätzliche Klimatisierung. Im Innenbereich lag zentral ein mittlerer Futtergang. Links und rechts neben dem Futtergang befanden sich jeweils 2 einzelne Großboxen. Licht und Frischluft gelangte nur durch das geöffnete Eingangstor und durch einen ca. 1qm großen Lichtschacht in der Mitte des Daches. Bis 2012 wurde die Wasserversorgung der Tiere mittels eines vor dem Gebäude befindlichen Wassertanks manuell ausgeführt. Am 11.08.2019 verfügt die Anlage weder über Strom noch einen Wasseranschluss.

Die Nutzung der Gebäude unter dieser Adresse als Entlade- und Versorgungsstation im Sinne der VO (EG) 1/2005 ist nicht möglich. Auf dieser Station konnten und können Rinder nicht verordnungskonform abgeladen und versorgt werden.

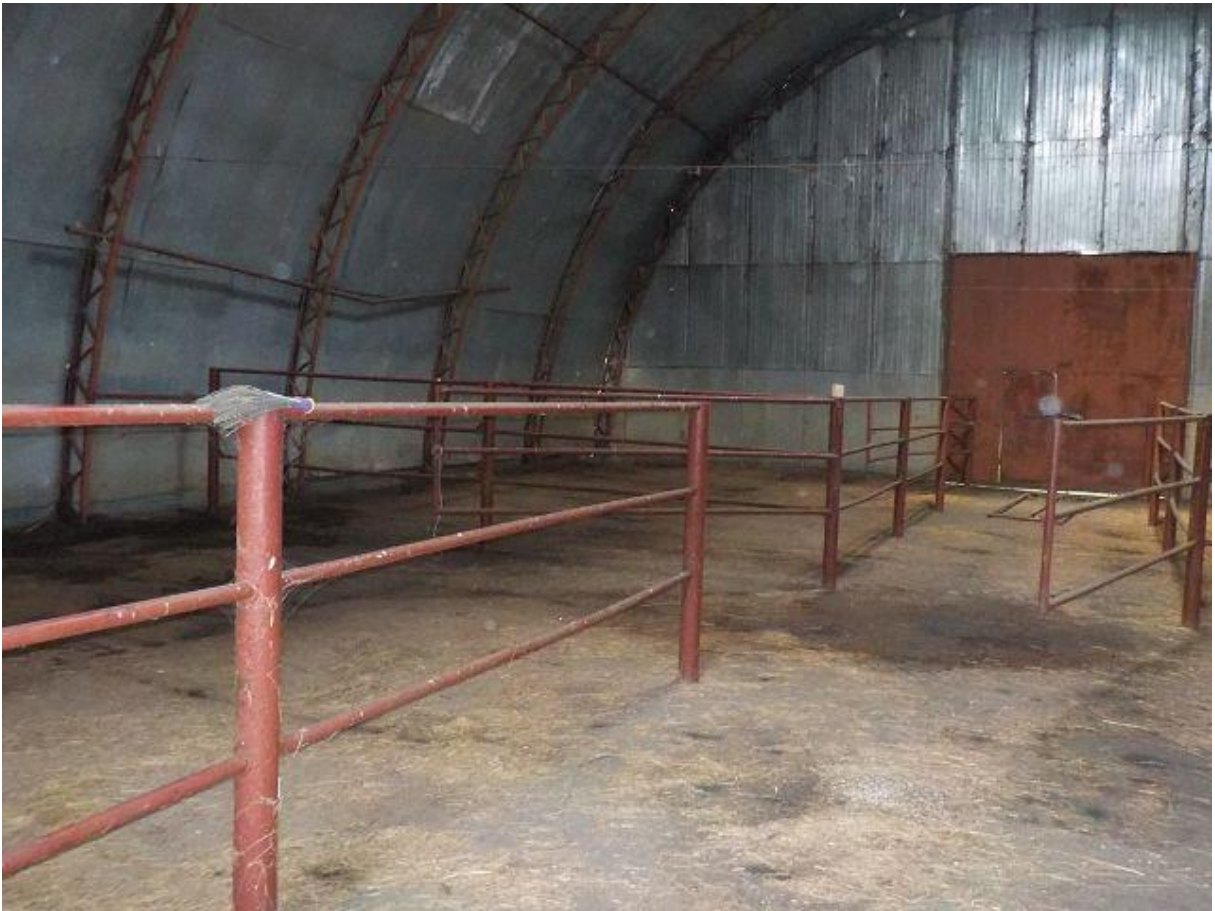
*Bild 6: Innenansicht der Rundhalle – Station Gagarin*

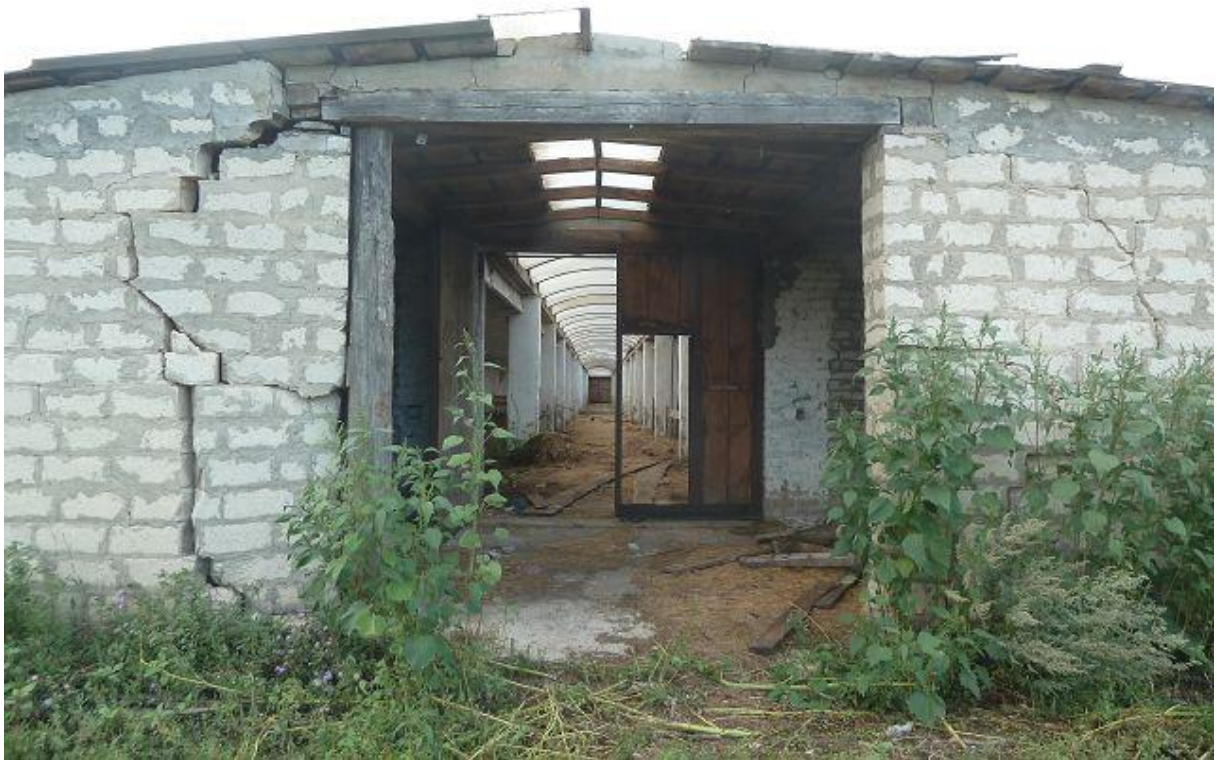
*Bild 7: Verfallenes Gebäude – Station Staryy Buyan*

Der ehemalige landwirtschaftliche Betrieb verfügt über mehrere alte Stallgebäude, von denen drei Gebäude besichtigt wurden. Die vorgefundenen Gebäude waren völlig heruntergewirtschaftet, nicht funktional und teilweise verfallen.

Die Nutzung der Gebäude unter dieser Adresse als Entlade- und Versorgungsstation im Sinne der VO (EG) 1/2005 ist nicht möglich. Auf dieser Station konnten und können Rinder nicht verordnungskonform abgeladen und versorgt werden.

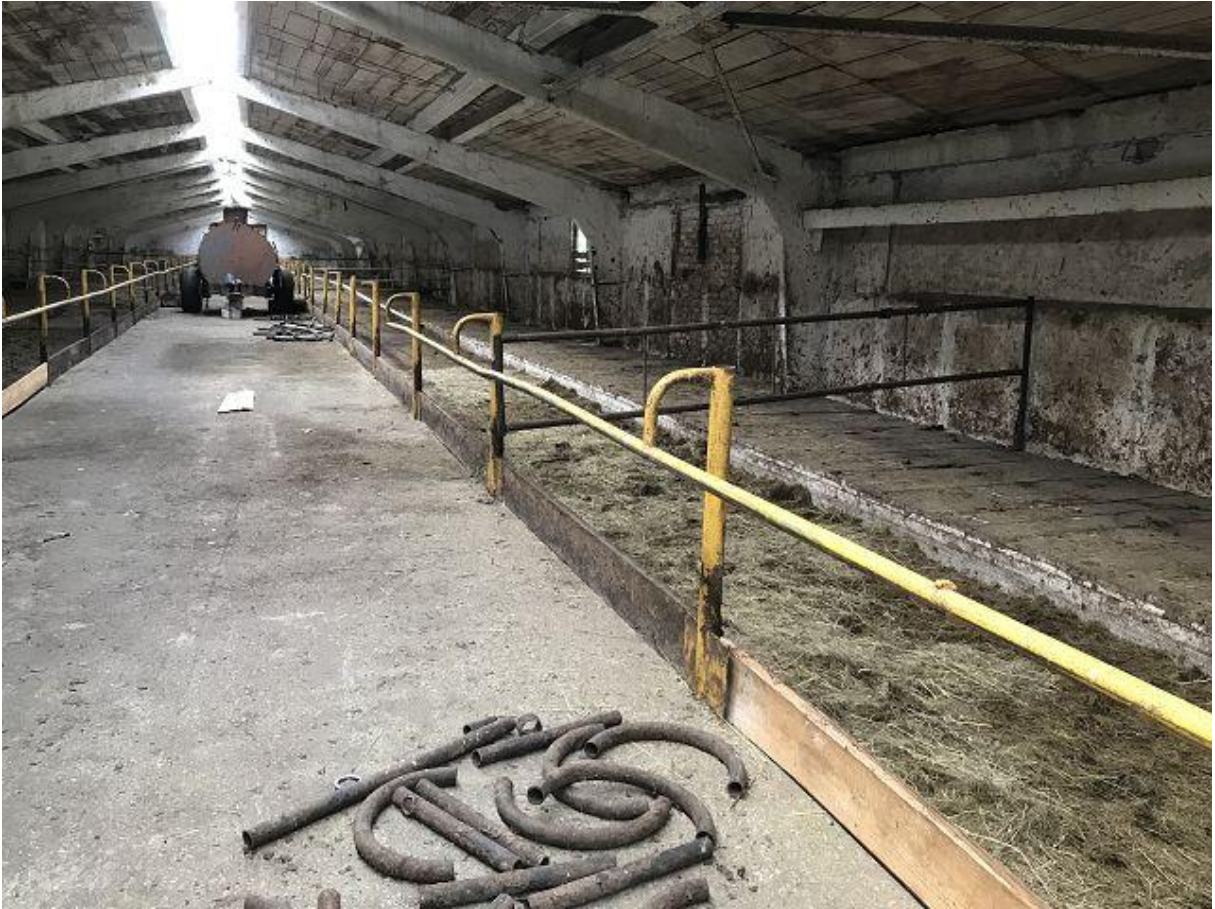
*Bild 8: Innenansicht des Stalles - Station Staryy Buyan*

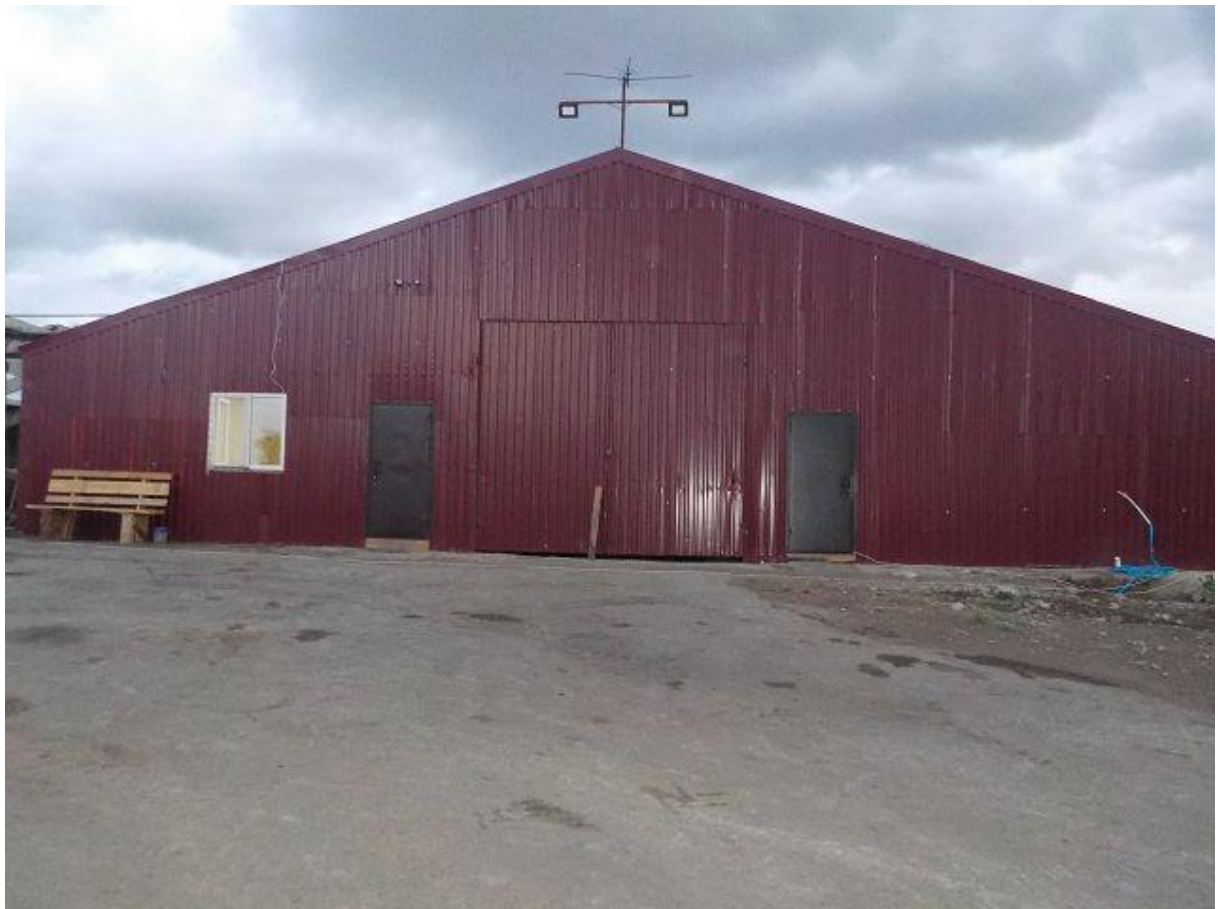
*Bild 9: Stall – Station Samarski*

Diese Entlade- und Versorgungsstation gehört zum Betrieb OOOKlinger in Zyuz´ki in der Region Smolensk. Es handelt sich dabei um einen ehemaligen Milchviehbetrieb. Im Mai 2019 wurde damit begonnen, eines der zwei vorhandenen Gebäude umzubauen. Zufahrtsbereich, Wendebereich vor dem Stallgebäude und ein ca. 2ha großer Parkplatz für die LKWs sind betoniert. Das Gelände ist eingezäunt und in der Einfahrt auf das Gelände ist ein Desinfektionsbecken für LKW´s installiert.

Eine Registrierung liegt –entgegen der Ausführungen des Betreibers – zum Zeitpunkt der Inaugenscheinnahme noch nicht vor.

Nach Abschluss der Baumaßnahme, Registrierung durch die russischen Behörden, Einführung einer Dokumentation und eines Reservierungssystems, könnte diese Station als Entlade- und Versorgungsstation gemäß VO (EG) 1/2005 genutzt werden.

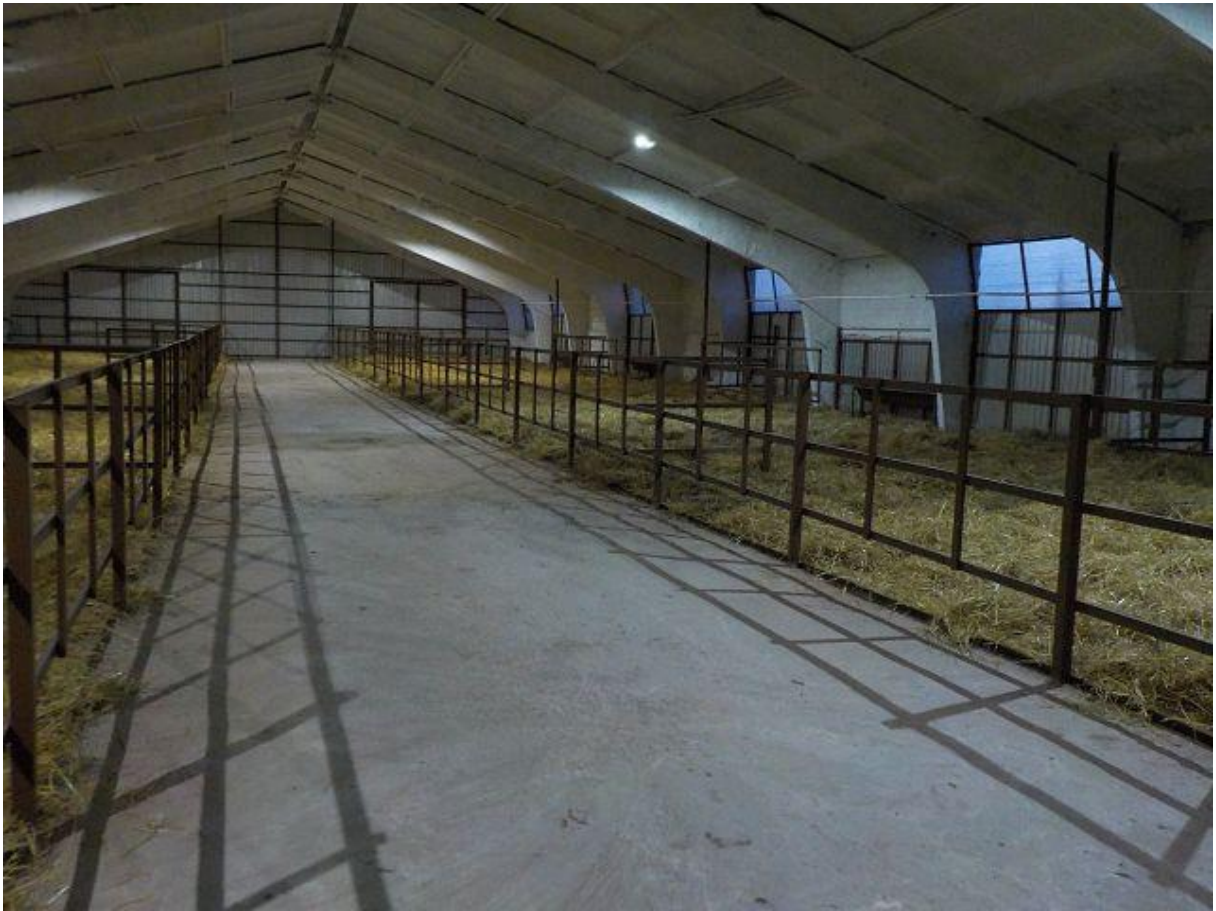
*Bild 10: Innenansicht des Stalles – Station Samarski*

Die Halle ist neu umgebaut und verfügt über einen Betonboden. Für die Rinder steht eine nutzbare Fläche von 770qm zur Verfügung.

Die Versorgungsstation verfügt über einen eigenen Brunnen. Die Wasserversorgung im Stall erfolgt für jede Box durch Tränkebecken, die durch eine Rohrleitung befüllt werden.

Die Tiere können über Tore auf der Stirnseite der Halle den Boxen zugeführt werden. Der Stall und der Außenbereich verfügen über Elektrizität.

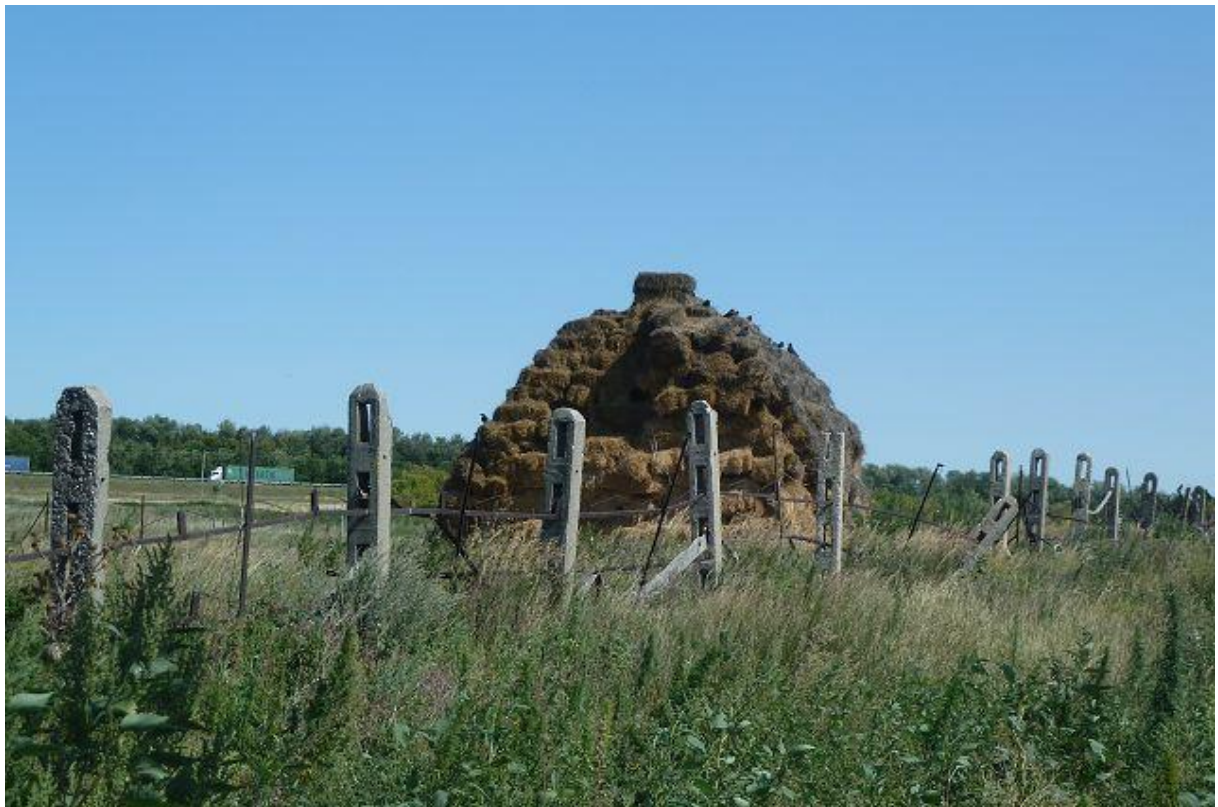
*Bild 11: Heulager – Station Ivashevka*

Diese Station wurde innerhalb des letzten und diesen Jahres immer wieder als Entlade- und Versorgungsstation in Fahrtenbüchern angegeben und durch Fahrer bestätigt. Es handelt sich um das Heulager eines landwirtschaftlichen Betriebes. Angemessene Stallungen zum Abladen von Rindern sind nicht erkennbar. Die nur teilweise befestigte Zufahrt ist für einen beladenen LKW nur schwer befahrbar. Nach Aussage von Mitarbeitern des Betriebes/Anwesenden/Bewohnern haben im Jahr 2019 mehrfach mehrere LKWs mit Tieren Futter und Wasser aufgenommen. Eine Abladung der Tiere erfolgte nicht.

Unter dieser Adresse gibt es keine Entlade- und Versorgungsstation, die gemäß VO (EG) 1/2005 zu nutzen wäre.
